RELATÓRIO DE FISCALIZAÇÃO

Número: 002/2020	Data de vistoria: 31/03/2020	Pág.: 001
Nome ou Razão Social: Ciclus Ambiental do Brasil S. A.	CNPJ: 10.319.900/0002-30	
Endereço: Estrada Santa Rosa S/N	Bairro: Piranema	
Município: Seropédica	UF: RJ	
CEP: 23890-000	Telefone: - - - - -	
Ponto de referência: Ao lado da Empresa Gás Verde S.A.		
Coordenadas: UTM WGS 84 – 23K – 627474 m E/ 747927 m S		
Motivo /Assunto: Atender diversas denúncias de moradores do entorno / Fiscalização Ambiental		
Participantes da vistoria: Marcos Vinícius Leal D'Amato – Secretário Municipal de Ambiente e Agronegocio Hugo Bertoloto de Souza - Coordenador de Ed. Ambiental Andreia Santiago de Souza - Guarda Civil Ambiental Daiana dos Santos Ferreira - Gerente de Regularização Ambiental Nathalia Eugenio Fernandes - Coordenadora de Administração de Recursos Minerais

Apurar possíveis irregularidades perpetradas pela Empresa Ciclos Ambiental do Brasil S.A., estabelecida no bairro Piranema, Município de Seropédica, que é responsável pelas operações do Tratamento de Resíduos Sólidos (CTR – Ciclus).

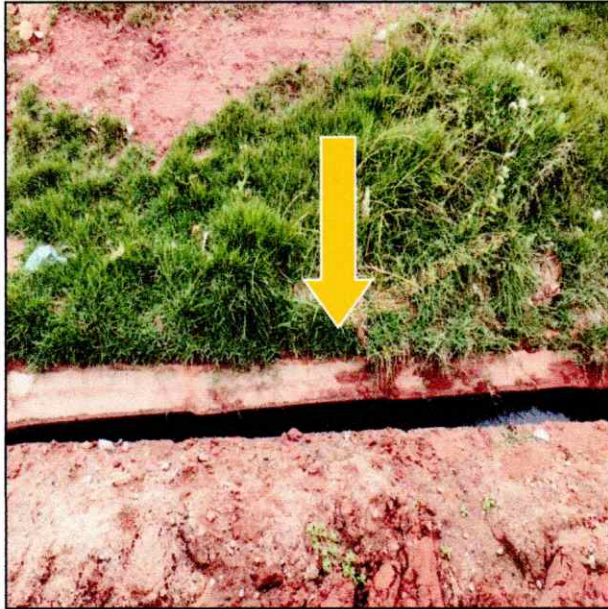
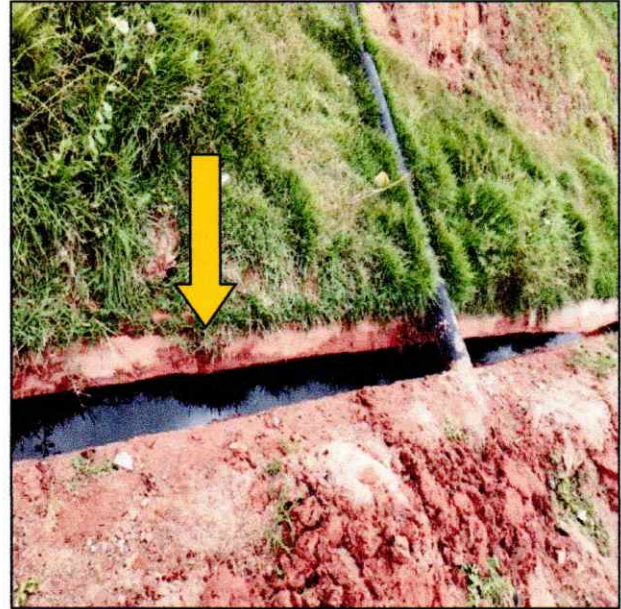
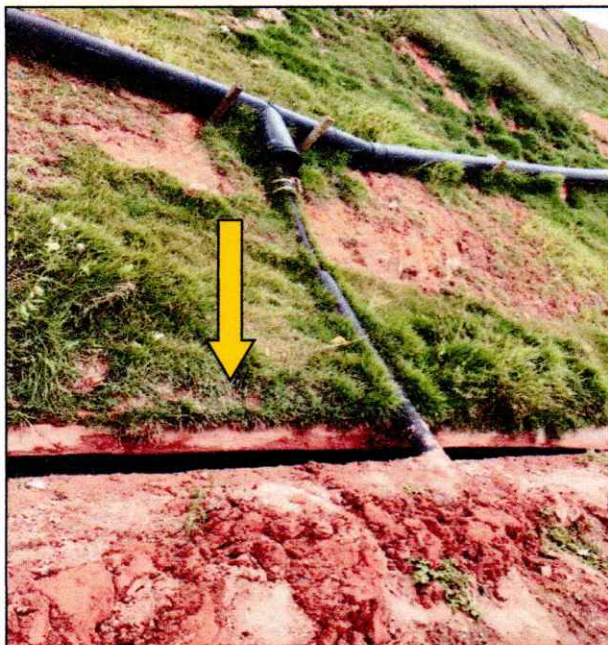
4.1.2. Foi observado vazamento de chorume nas canaletas de drenagem de águas pluviais em vários pontos, o que comprova a ineficiência do sistema de drenagem de chorume no interior do maciço, com alto risco de contaminação do solo e do aquífero Piranema, que é um dos maiores aquíferos do Brasil, já que o Aterro encontra-se sobre ele. Além de provocar a proliferação de vários tipos de vetores com o acúmulo de resíduo a céu aberto, infringindo o Artigo 163 da Lei Municipal N° 428 de 28 de fevereiro de 2012 c/c Artigo 61 Parágrafo 1° Inciso V da Lei Estadual 3467/2000;

Figuras 3, 4, 5, 6: Vazamento de chorume na canaleta do sistema de drenagem de águas pluviais.

1. Apresentar as medidas tomadas para conter de forma emergencial o vazamento de chorume encontrado nas canaletas do maciço;
2. Apresentar as medidas tomadas para solucionar o problema de vazamento no sistema de drenagem de chorume no maciço, uma vez que em vistoria realizada, foi constatada a ineficiência do processo de captação de chorume, com a presença do mesmo nas canaletas de drenagem de águas pluviais;

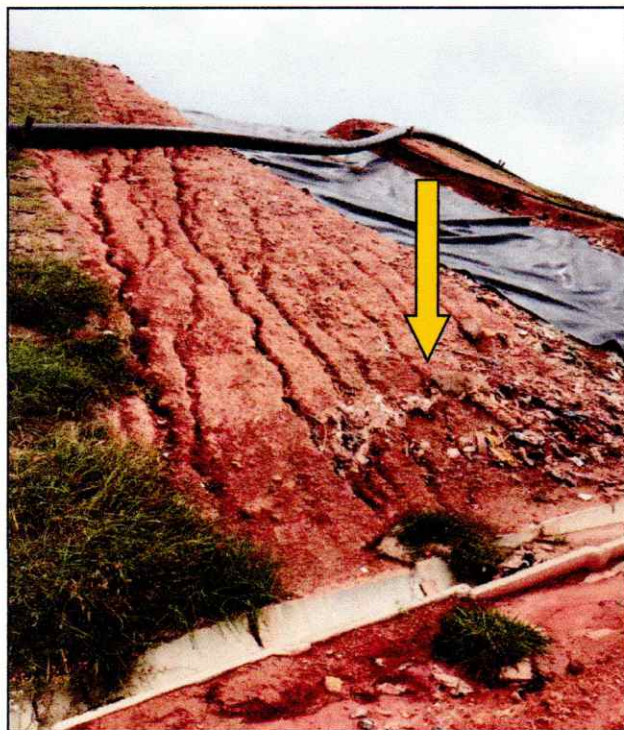
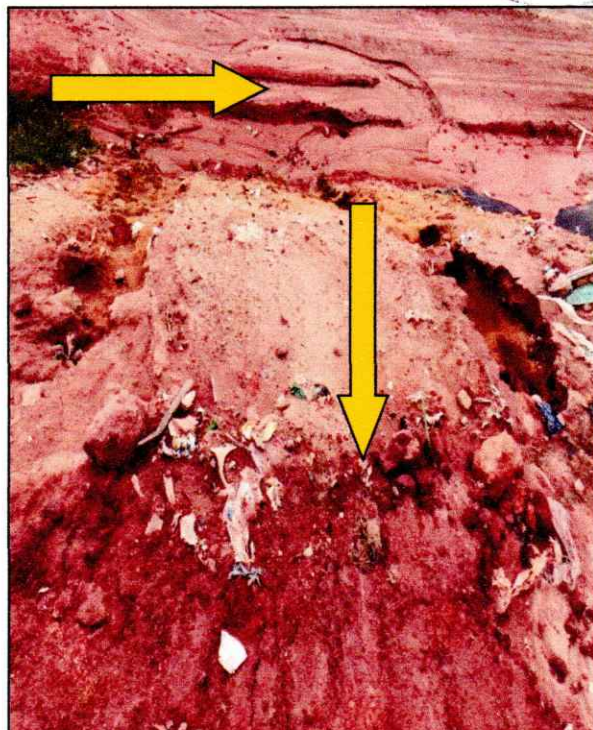
4.1.3. Constatamos sulcos erosivos nos taludes do maciço, sem a devida cobertura vegetal, com exposição de resíduos a céu aberto em determinados pontos, o que comprova o não atendimento da condicionante N° 30 e 39 da LO N°IN035070 e estando em desacordo com a ABNT NBR 13896.

Figuras 7 e 8: Sulcos erosivos nos taludes, sem cobertura vegetal.

- Assoreamento das canaletas;
 - Rachaduras nas canaletas;
7. Apresentar as ações tomadas para conter sulcos e erosivos encontrados nos taludes do maciço, uma vez que foi observado resíduos sólidos expostos a céu aberto e a ausência de cobertura vegetal, propiciando este fator;

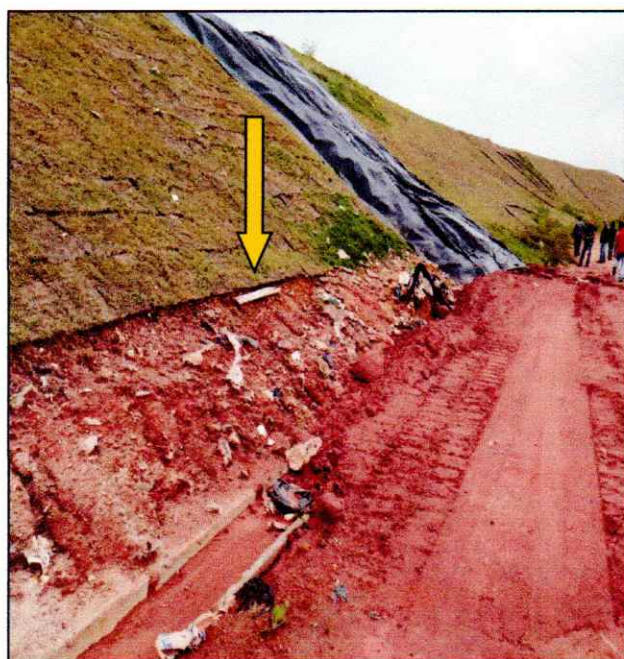
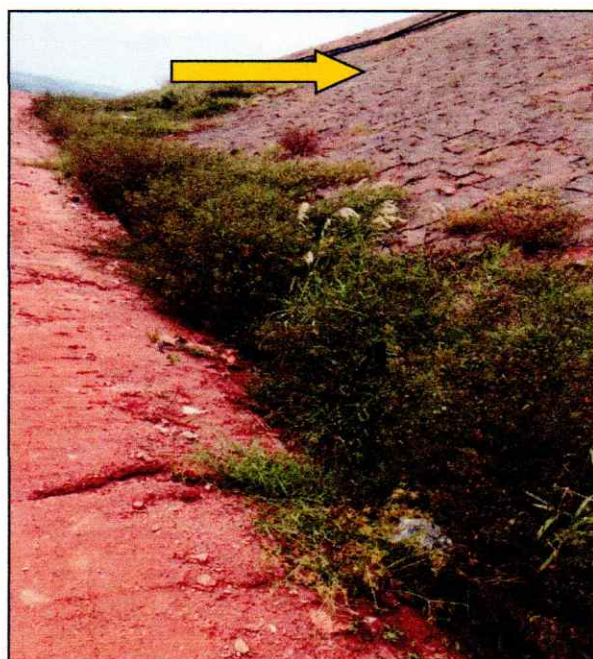
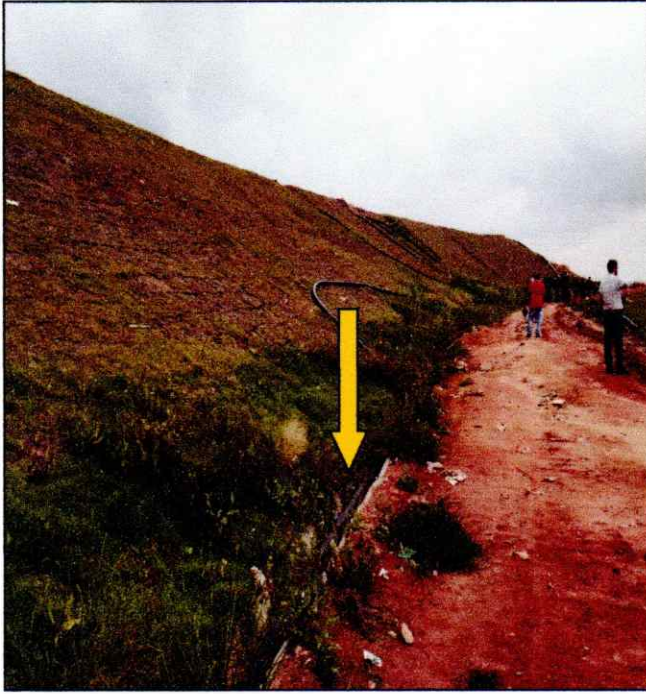
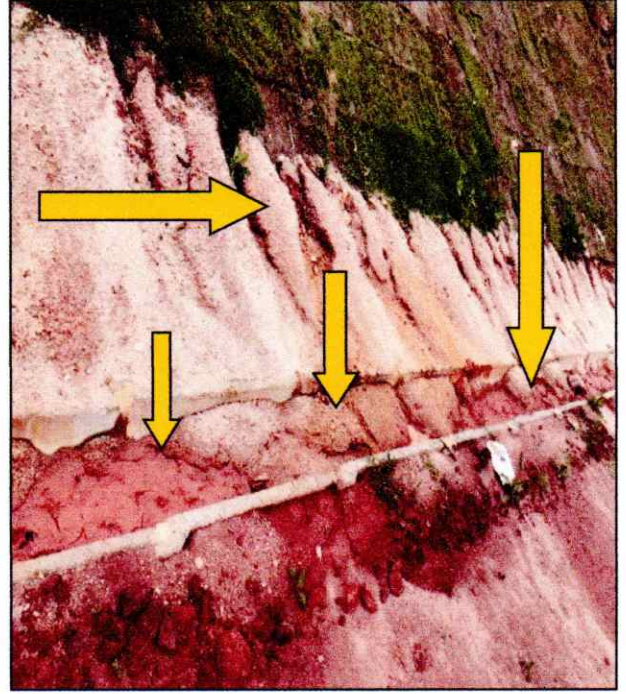
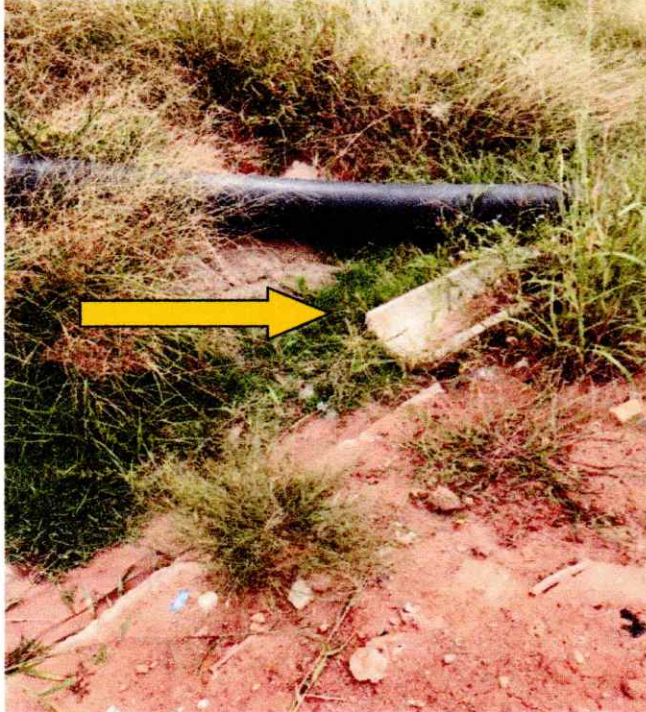
4.1.4. Verificamos ainda, que a canaleta do sistema de drenagem de águas pluviais se encontrava assoreada em diversos pontos, diminuindo assim sua eficiência, o que comprova o não atendimento da condicionante N° 31 da LO N°IN035070, estando em

desacordo com o Artigo 163 da Lei Municipal Nº 428 de 28 de fevereiro de 2012 c/c Artigo 3 Parágrafo 1 Inciso IV da Lei Estadual 4191/2003.

Figuras 9, 10, 11, 12, 13 e 14: Sistema de drenagem de águas pluviais assoreado por material argiloso e vegetação.

5. Apresentar a comunicação do acidente ambiental ao órgão licenciador de ambos acidentes.
6. Apresentar as medidas tomadas para propiciar o bom funcionamento do sistema de drenagem de águas pluviais, uma vez que em vistoria foram observados os seguintes problemas:

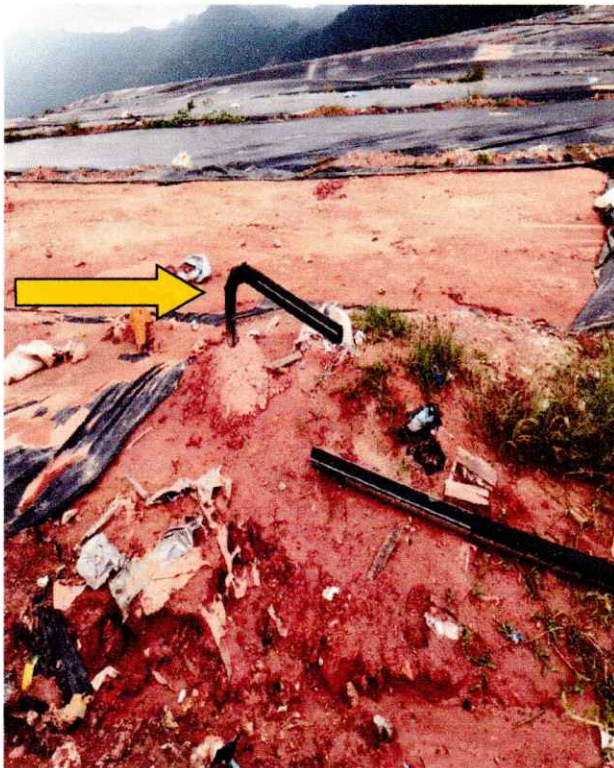
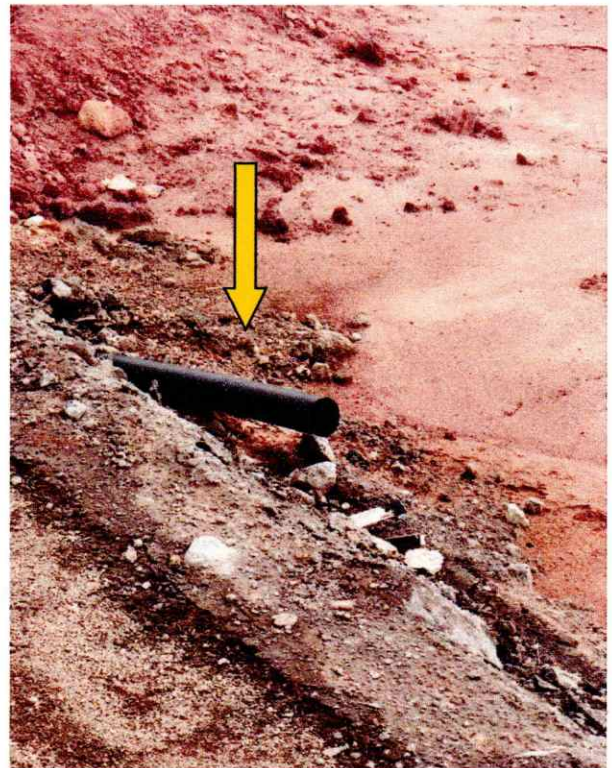
- 4.1.5.** Observamos que os PDRs não estavam conectados, liberando gases potencialmente poluidores a atmosfera, sendo lançados sem nenhum tipo de tratamento, também foi constatado pela equipe de fiscalização alguns tubos na parte superior do Aterro liberando gases sem tratamento algum direto na atmosfera, o que infringe o Artigo 163 da Lei Municipal Nº 428 de 28 de fevereiro de 2012 c/c Artigo 61 Parágrafo 1º Inciso V da Lei Estadual 3467/2000.

Figuras 14 e 15: Vários pontos de lançamento de Gases direto na Atmosfera, sem nenhum tipo de tratamento, no tópo do Aterro.

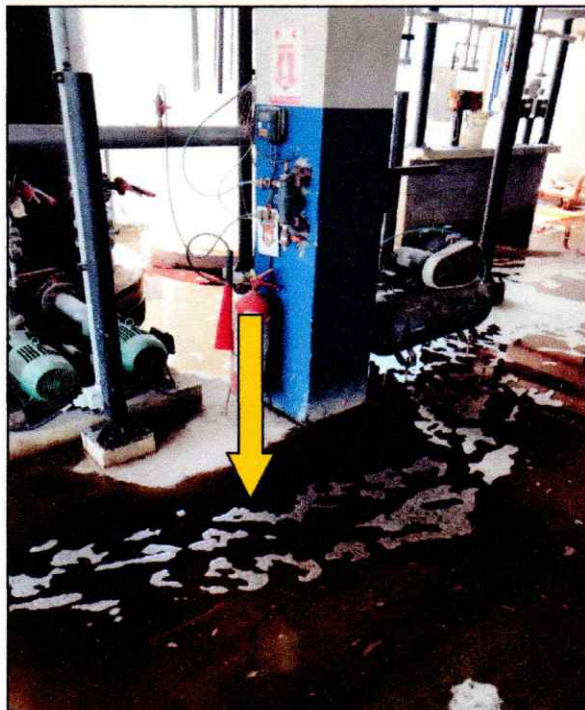
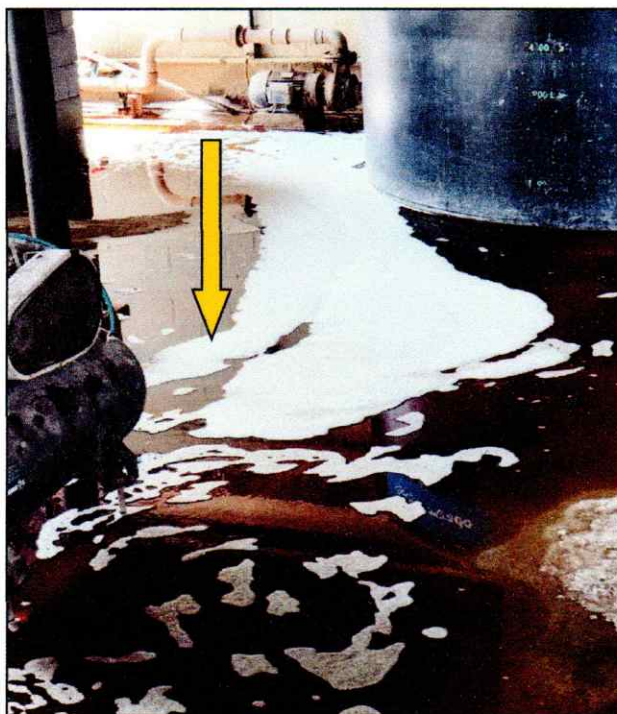
- 4.1.6.** Constatamos ainda vazamento de chorume na ETE do CTR, comprovando a ineficiência nas instalações do sistema de tratamento, estando em desacordo com o Artigo 163 da Lei Municipal Nº 428 de 28 de fevereiro de 2012 c/c Artigo 61 Parágrafo 1º Inciso V da Lei Estadual 3467/2000.

Figuras 16, 17, 18 e 19: Vazamento de chorume na ETE do CTR.

3. Apresentar as medidas tomadas para conter de forma emergencial o vazamento de chorume encontrado na ETE;
4. Apresentar as medidas realizadas para corrigir o problema de vazamento de chorume na ETE, uma vez que em vistoria realizada, foi constatado o vazamento;
